# SÉCURITÉ AÉRIENNE — NOUVELLES

## Dans ce numéro...

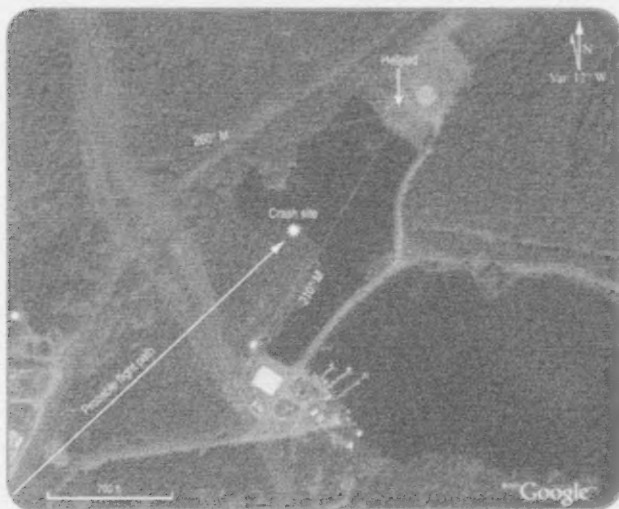
*Hélicoptère du lac Snake*

Les arbres sur la trajectoire d'approche mesuraient environ 40 pieds de hauteur. L'hélicoptère a percuté des arbres qui se trouvaient sur la pente descendante de la colline, à environ 70 pi à l'horizontale de la rive, là où la pente de la colline est 10 pi plus haute que l'hélicoptère.

Ainsi, la hauteur moyenne des arbres était d'environ 50 pi plus haut que l'hélicoptère. La descente à travers les arbres était presque à la verticale, avec pratiquement aucun mouvement horizontal, le nez de l'hélicoptère s'immobilisant à environ 15 pi de la rive. Le diamètre du rotor de l'hélicoptère était de 44 pi et les dommages causés aux arbres se trouvaient principalement dans ce périmètre. Les pales de rotor ont été complètement détruites. Pendant la descente, un arbre a traversé le compartiment du train d'atterrissage gauche, la batterie de bord, ainsi que le plancher moteur et le collecteur d'échappement du moteur droit. Il y avait des signes de chaleur et de brûlures sur l'arbre compatibles avec la chaleur dégagée par un moteur en marche, mais il n'y a pas eu d'incendie après l'impact.

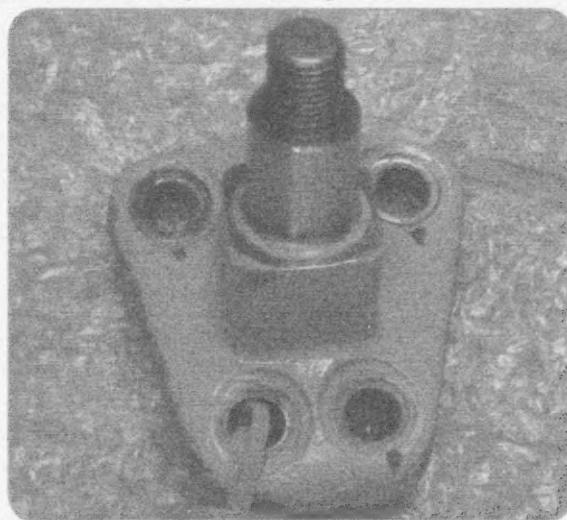
*Axe de support de pylône en bon état*

ce qui a entraîné la formation d'une crrique de fatigue et, finalement, la défaillance de l'axe du support droit du pylône.
